Inspektionsbericht

Mühle, Gemeinde Hinte, Brückstraße 11, 26759 Hinte
Erstinspektion

03. August 2017
Mitglieds-Nr. 16110

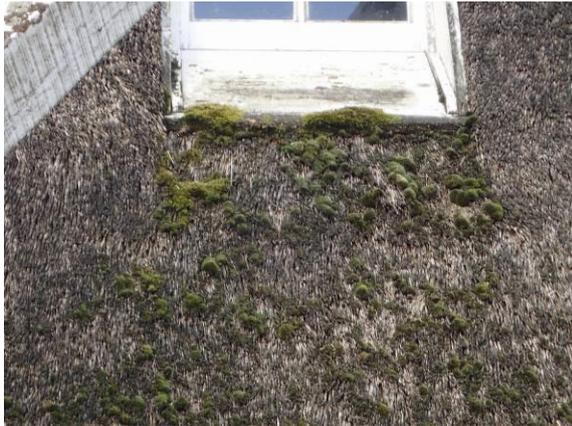
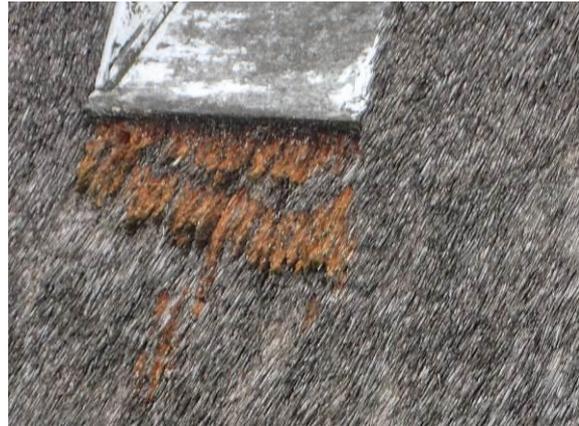
Moosbewuchs am Reetdach ...

... im Bereich unterhalb der Fenster

Die Reeteindeckung ist in folgenden Bereichen mit Moos bewachsen:

Infolge der verminderten Abtrocknung besteht die Gefahr von vermehrtem Pilzbefall. Ein Folgeschaden kann eine Herabsetzung der Haltbarkeitsdauer der gesamten Reetdeckung sein.

- Säuberung des Reetdaches
- Festklopfen des Reetdaches
- Stutzen der umgebenen Bäume
- Algen- und Moosbekämpfung
- Umgehendes Nachstopfen von Fehlstellen

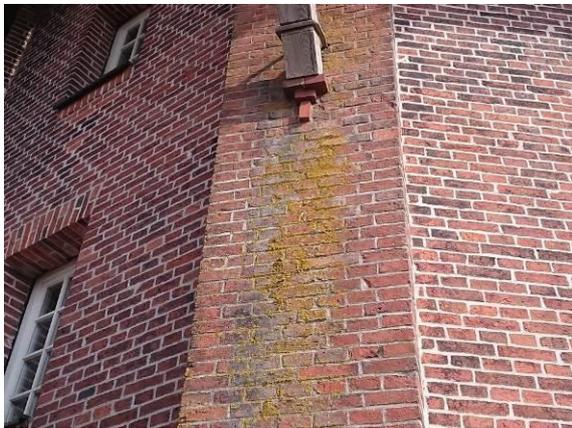
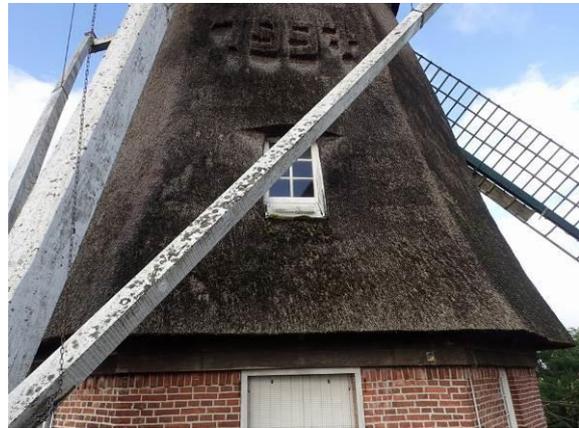
Algenbewuchs am Mauerwerk

Flechten am Stern

Folgende Bereiche des Gebäudes weisen biogenen Befall auf:

Moose verursachen eine erhöhte Mauerwerksfeuchtigkeit, da sie in der Lage sind, größere Mengen Wasser zu speichern. Flechten und Algen verstopfen den oberflächennahen Porenraum, wodurch das natürliche Abtrocknungsverhalten der Baustoffe gestört wird. Zudem entsteht durch den biogenen Befall ein säuerlicher Biofilm, der zur Zersetzung des Bindemittels von Mörteln und Steinen führen kann. Dies kann eine weitere Durchfeuchtung des Mauerwerks nach sich ziehen, mögliche Folgen können Frostschäden, Verlust historischer Bausubstanz etc. sein.

- Der Bewuchs sollte behutsam, ohne Beschädigung der Bausubstanz, entfernt werden.
- Moose lassen sich am besten nach einer Trockenperiode (dann ist die Anhaftung an den Untergrund geringer) mit einem Spachtel entfernen.
- Flechtenbewuchs lässt sich nach einer Behandlung mit einem Wasser-Alkohol-Gemisch (Brennspiritus und Wasser im Verhältnis 1:1) am darauf folgenden Tag leichter lösen.

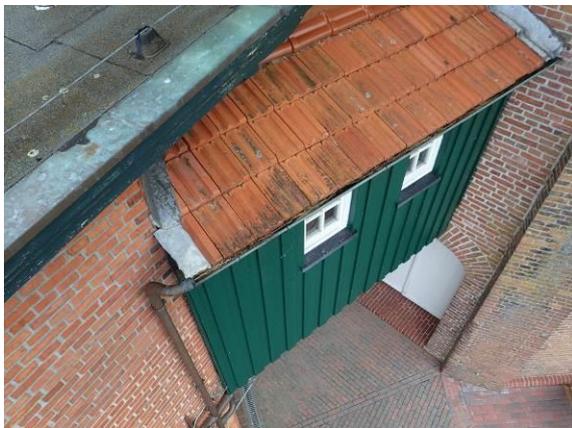
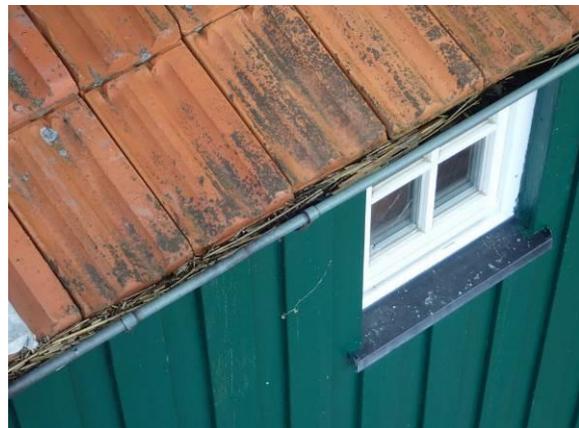
Regenrinne am Verbindungsbau

In folgenden Bereichen des Gebäudes sind die Regenrinnen verschmutzt:

Die Verschmutzungen führen zu einem verminderten Wasserablauf (Querschnittsstörungen) und damit evtl. zu Feuchtigkeitsbelastungen einzelner Gebäudebereiche.

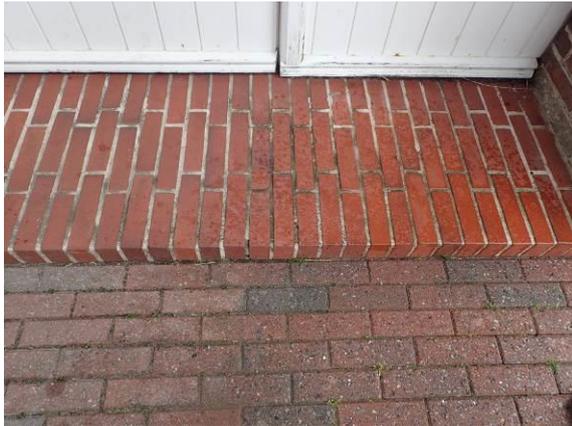
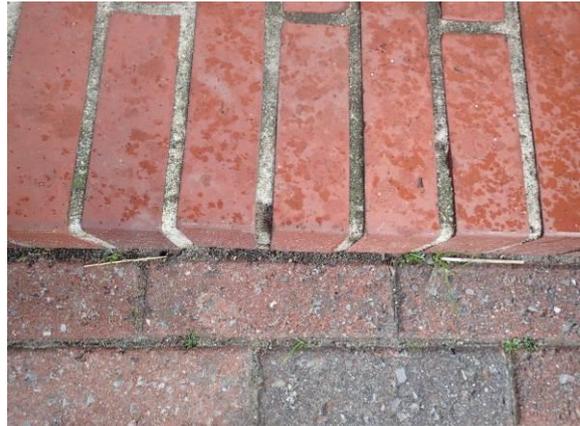
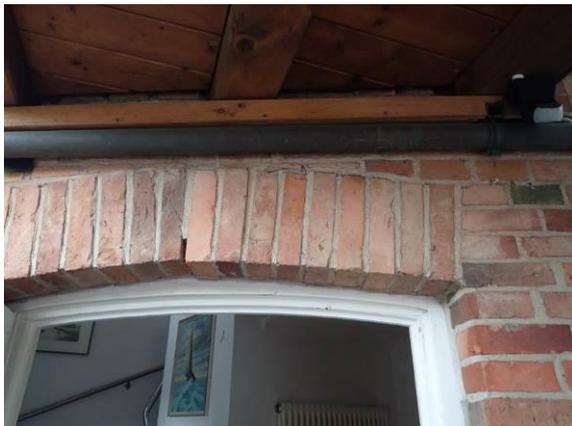
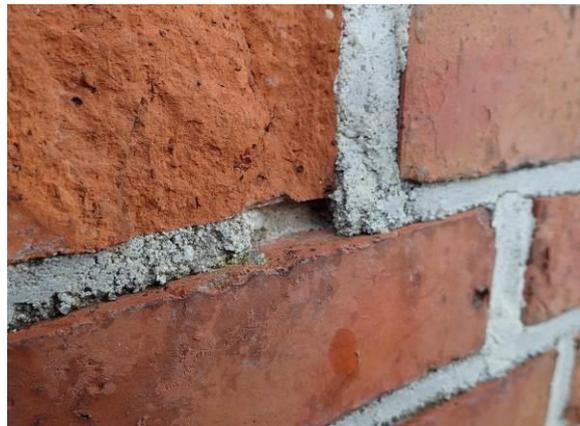
Detailbild Fugenschaden in der Fassade

In folgenden Wandbereichen sind fehlende bzw. ausgewaschene Mauerwerksfugen erkennbar:

Durch die stetigen Witterungseinflüsse (z. B. Schlagregen) werden Mauerwerk und Mauerwerksfugen stark beansprucht. Im Laufe der Zeit können Fugen auswaschen oder es können, durch die in der Wand herrschenden Bewegungen, Haarrisse in den Fugen entstehen.

In geschädigten Bereichen kann Wasser eindringen und - unter Frosteinwirkung - zu Schädigungen, wie Abplatzungen von Fugen und/oder Steinoberflächen führen.

Außerdem führen beschädigte oder fehlende Fugen zu einer verstärkten Durchfeuchtung der Wand. Dies kann wiederum weitere Schäden nach sich ziehen (Salzausblühungen, Schimmelbildung an den Wandinnenseiten, Herabsetzung der Wärmedämmeigenschaften etc.).

Das Mauerwerk säubern, entstauben und mit einem Quast vornässen. Anschließend mit einem natürlich hydraulischen Kalkmörtel zuerst die Lagerfugen und dann die Stoßfugen durch Eindrücken des Mörtels mit einem Fugeisen verfugen. Danach den Fugenmörtel glatt streichen und nach Anziehen des Mörtels die verdichtete Oberfläche z. B. mit einem Holz aufrauen, um die kapillare Zugänglichkeit der Fugenoberfläche wiederherzustellen.

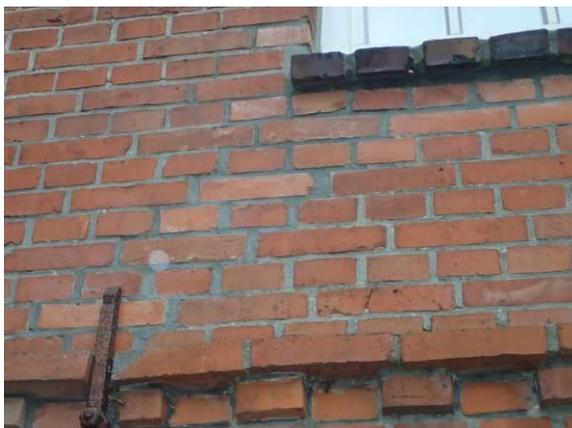
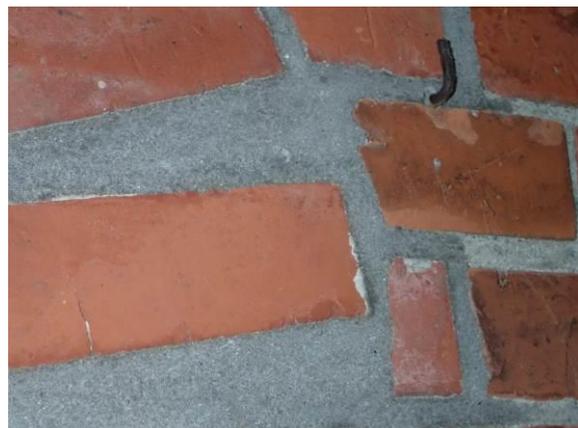
Zementhaltige Fugen im Fassadenmauerwerk

An folgenden Stellen sind Mauerwerksfugen mit Zement- bzw. Kalkzementmörtel überarbeitet worden:

Zudem entstehen häufig zwischen Stein und Fuge Haarrisse.

Folgeerscheinungen geschädigter Steinoberflächen und Rissigkeit sind eine vermehrte Wasseraufnahme, gefolgt von Schädigungen durch Frosteinwirkung, Rissbildung im Fugenmörtel, auswandernde Fugen, Salzausblühungen, Schimmelbildung an den Wandinnenseiten und Herabsetzung der Wärmedämmeigenschaften etc.

Allgemein gilt, dass die Abtrocknungsgeschwindigkeit von zementhaltigem Mörtel stark verzögert ist, wodurch die Feuchtigkeit länger im Bauteil verbleibt und hierdurch das Risiko von Frostschäden steigt.

Dabei Abplatzungen und Einschnitte am Stein möglichst vermeiden.

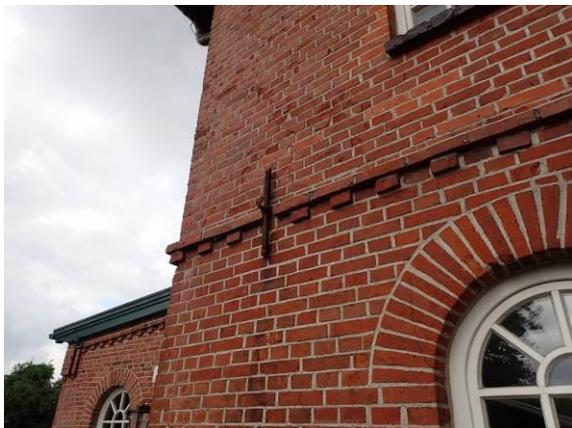
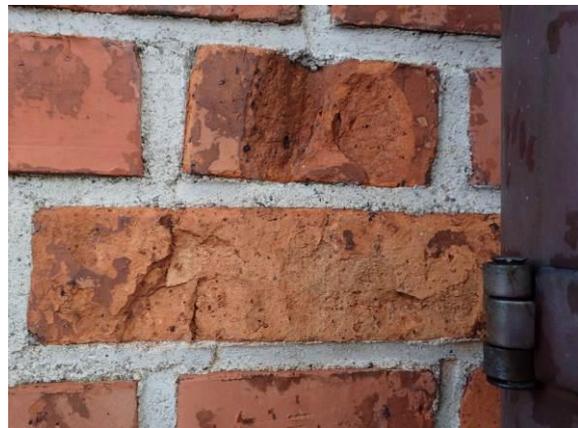
Fassadenausschnitt mit vermehrten Steinschäden

An folgenden Stellen weisen Steine Schäden an ihren Oberflächen auf:

Grund für die Oberflächenschäden sind Verwitterungsprozesse durch biogenen Befall, Salzbelastung, Wind- und Wassererosion sowie Ablagerung von Schadstoffen aus der Luft und Regenwasser (saurer Regen), die sich in einzelnen Steinen von geringerer Qualität bemerkbar machen. Ist die Oberfläche einmal geschädigt, so kann Wasser in den Stein eindringen und unter Frosteinwirkung oder hoher Salzbelastung zu Absprengungen und somit größerem Substanzverlust führen.

Verstärkt wird die Problematik bei weichgebrannten Ziegeln, die mit Zementmörtel verfugt sind. Durch unterschiedliches thermisches und hygri-sches Dehnungsverhalten kann es zu Abplatzungen im Randbereich der Steine kommen. Zudem ist die Abtrocknung der Steine über die Fugen durch die geringe kapillare Leitfähigkeit des Zementmörtels stark verzögert, wodurch die im Wasser transportierten Schadstoffe wie beispielsweise Salze im Stein zurückbleiben und zu entsprechenden Schäden führen.

Handlungsempfehlung für Austausch geschädigter Steine:

Dazu werden die geschädigten Steine mit Hammer und Flachmeißel ganz herausgeschlagen. Um Schäden an Nachbarsteinen zu vermeiden, wird vor und während des Stemmens auch das Mörtelbett entfernt.

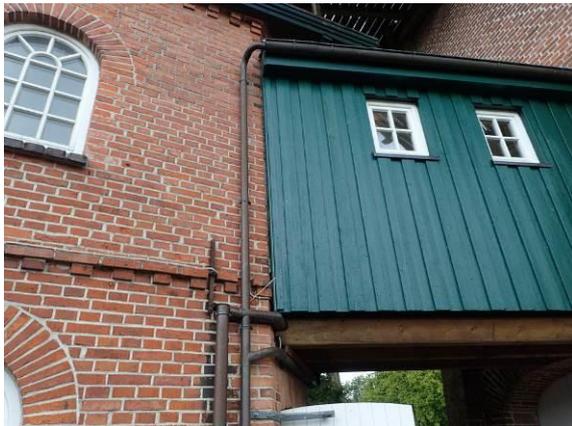
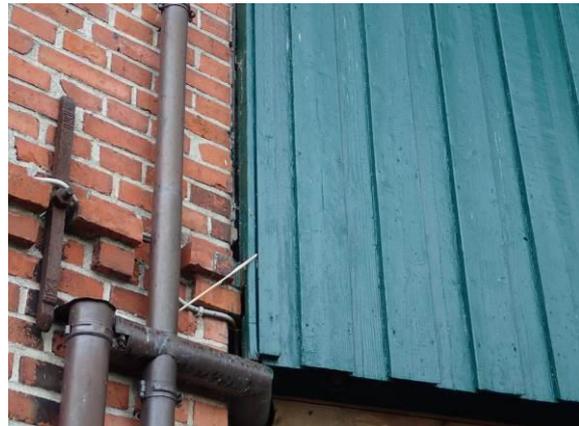
Anschlussfuge zum Verbindungsbau

An folgenden Bereichen des Gebäudes sind Mängel zu erkennen:

Ursache des Schadensbildes ist das Versagen der vertikalen Dehnungsfuge aufgrund von Gebäudebewegungen. Als Folge kann in den Bereich Feuchtigkeit eindringen und zu fortlaufenden Schädigung der Bausubstanz führen.

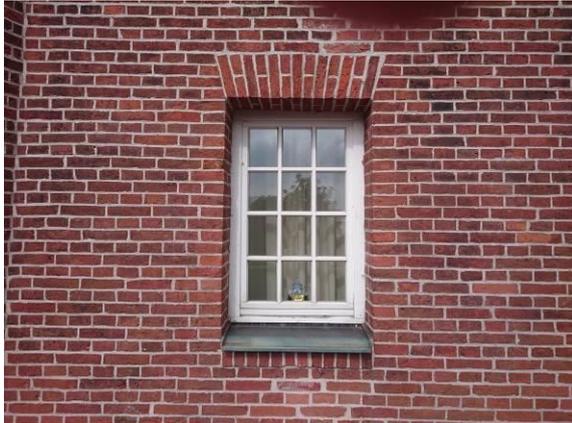
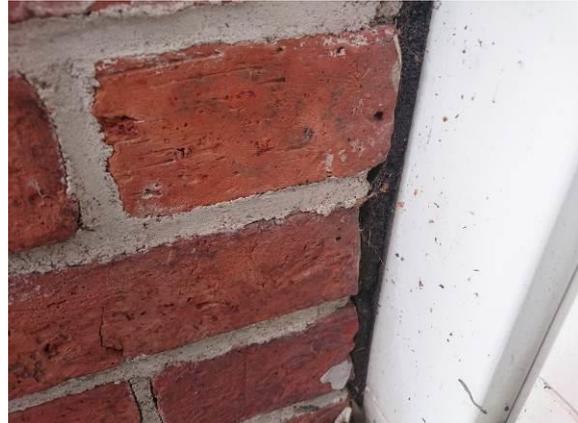
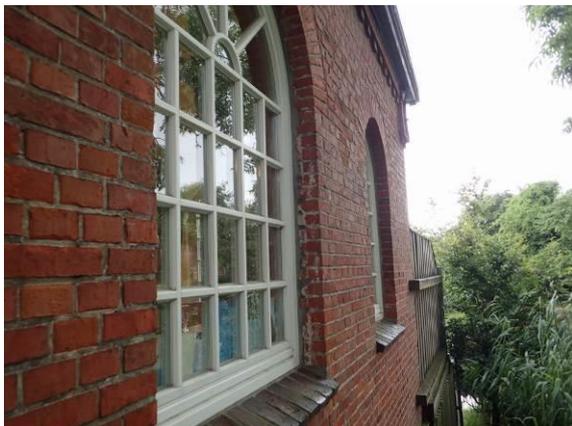
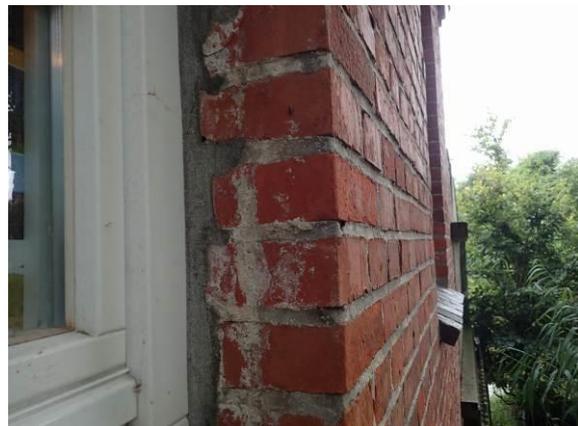
Beispiel Fenster mit offener Anschlussfuge

Beispiel Anschlussfuge mit zementhaltigem Mörtel

Folgende Anschlussfugen folgender Fenster und Türen sind offen:

Offene Anschlussfugen führen im Laufe der Zeit zu einer erhöhten Feuchtigkeitsbelastung der hölzernen Bauteile und des Mauerwerks.

Folgeschäden sind Substanzverluste an den Holzbauteilen an den Laibungen. Am Mauerwerk drohen weitere Schäden, wie z. B. Frostschäden, Salzausblühungen, Schimmelbildung an den Wandinnenseiten, Wärmedämmverlust etc.

TIPP: Es ist vorteilhaft, am Anschluss zum Holzbauteil einen feinen Schnitt mit einem scharfen Messer durchzuführen, um ein unregelmäßiges Abreißen des Mörtels am Stein beim Trocknungsprozess zu verhindern.

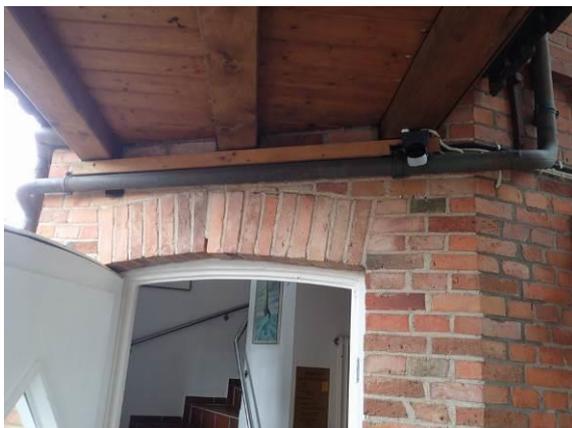
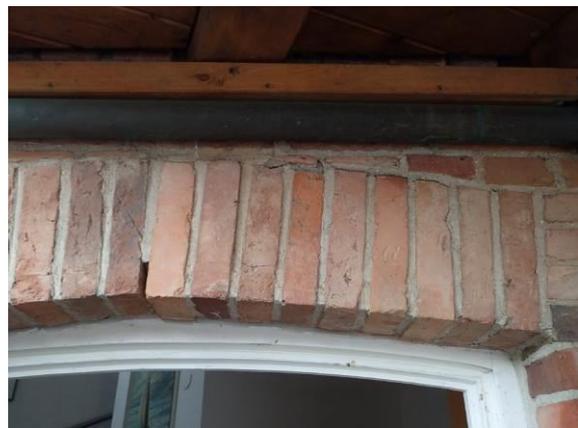
Sturzmauerwerk am Eingang zur Teestube

An folgendem gemauerten Sturz ist das Mauergefüge gelockert:

- **Vor der Maßnahme das Sturzmauerwerk abfangen bzw. abstützen.**
- **Bei vereinzelt gelockerten Steinen das Mörtelbett so tief wie möglich ausbauen, säubern und mit einem natürlich hydraulischer Kalkmörtel wieder herstellen.**
- **Bei stark gelockertem Mauerverband (im Bereich von starken Setzungen und Rissen) den Sturz ausbauen und säubern. Anschließend mit einem natürlich hydraulischer Kalkmörtel neu aufmauern.**
- **Anschließend den überarbeiteten Bereich mit einem natürlich hydraulischer Kalkmörtel verfugen.**

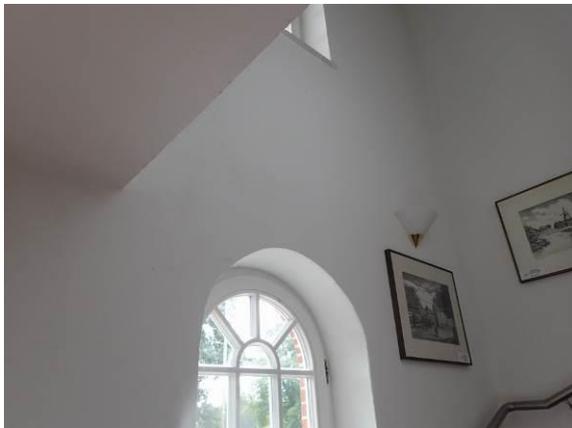
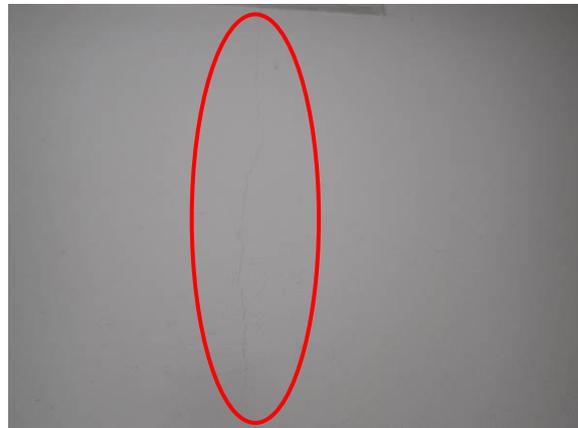
Detailbild Riss

An folgenden Bereichen des Gebäudes sind Verformungen/ Risse zu erkennen:

Ursache des Schadensbildes liegt am Bewegungsverhalten des Bauteils in Bezug auf angrenzende Bauteile bzw. aufgrund seiner geometrischen Form. Bewegungen treten z. B. infolge von thermischen oder hygrischen Längenveränderungen auf und können nicht durch die vorhandene Konstruktion kompensiert werden.

Folgeschäden sind nicht zu erwarten, soweit der Bereich nicht bewittert ist.

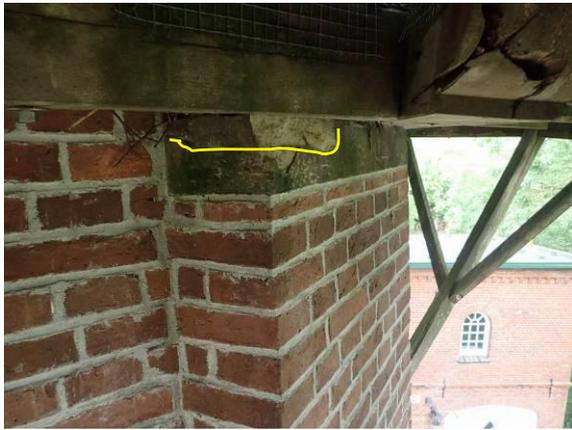
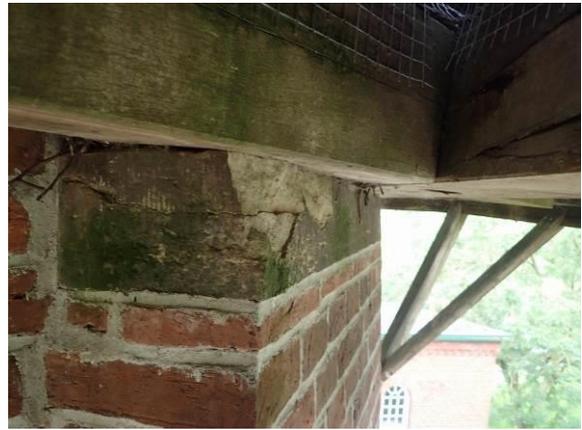
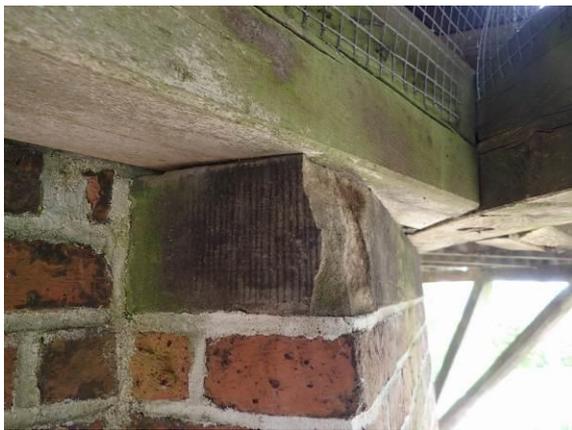
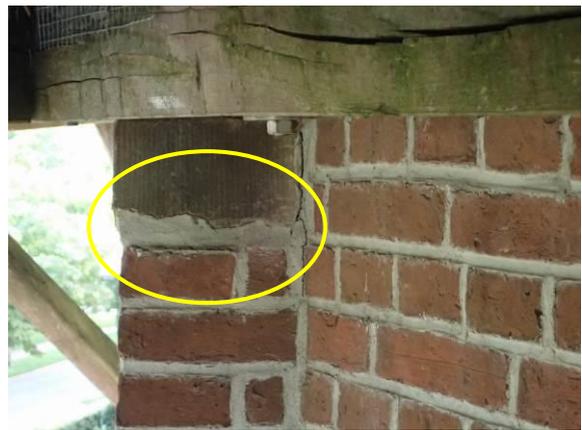
Gerissener Werkstein am Auflager des Balkenkranz

Abplatzung am Werkstein, Auflager des Balkenkranz

Mörtelergänzung einer Bruchstelle am Werkstein

Folgende Werksteine sind gebrochen, gerissen oder weisen Abplatzungen auf:

- Die Werksteine an den Auflagern des inneren Balkenkranzes der Galerie weisen Risse sowie Abplatzungen in unterschiedlichen Intensitäten auf.

Eine statische Überbeanspruchung des Gesteins führt zur Ausbildung von Rissen bis hin zum Durchbrechen des Werksteins unter der Last bzw. den starken Spannungen. Dadurch können auch angrenzende Bauteile in Mitleidenschaft gezogen werden. Bezüglich der Schadensursache siehe auch Kapitel: 4.5.1.1.

- **Maßnahmen zum Abfangen der Lasten durchführen.**
- **Gebrochene / gerissene Werksteine sollten ausgetauscht werden bzw., unter Gewährleistung von verminderter Kraffteinwirkung, zusammenfügen und wieder einbauen.**
- **Geschädigte Werksteine durch Einfügen von Passstücken (Vierungen) ersetzen.**
- **Zwischen den Werksteinen und dem Balkenkranz kann ggf. ein Gleitlager hergestellt werden. Ggf. die Situation von einem Statiker prüfen lassen.**

Gerissene oder gebrochene Werksteine können durch Verklebungen wieder kraftschlüssig zusammengefügt werden. Zur Unterstützung der Kraftübertragung können die Teile zusätzlich verklammert, vernadelt oder verdübelt werden (mit Hilfe von nicht rostendem Material). Zur Verklebung können synthetische, mineralische und organische Kleber sowie metallische Stoffe (Blei) verwendet werden. Voraussetzung für eine erfolgreiche Verklebung ist die Beseitigung der Belastungen bzw. Spannungen, die zum Schaden geführt haben. Risse mit geeignetem Steinerfüllmörtel verschließen.

Stark geschädigte Steinquader gegen Steine mit gleichen bauphysikalischen Eigenschaften, intakten Oberflächen, gleichem Format und gleicher Farbigkeit austauschen. Zudem ist auf die Bearbeitungsweisen der Oberflächen zu achten (z. B. scharriert, bossiert) und das Fugenbild einzuhalten.

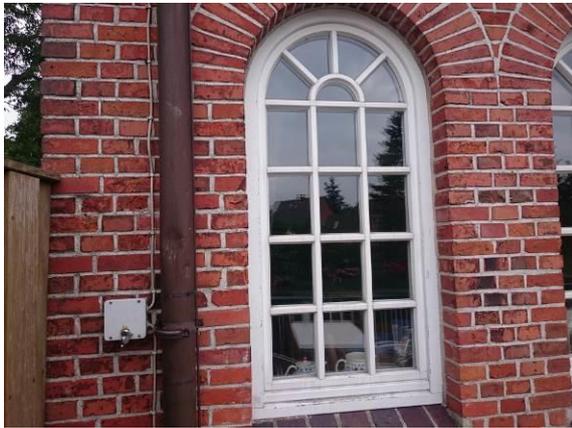
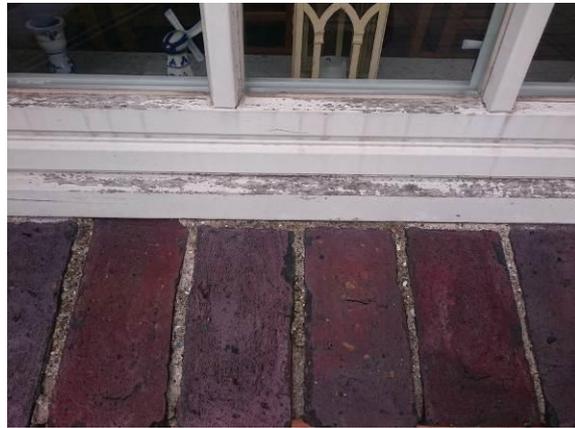
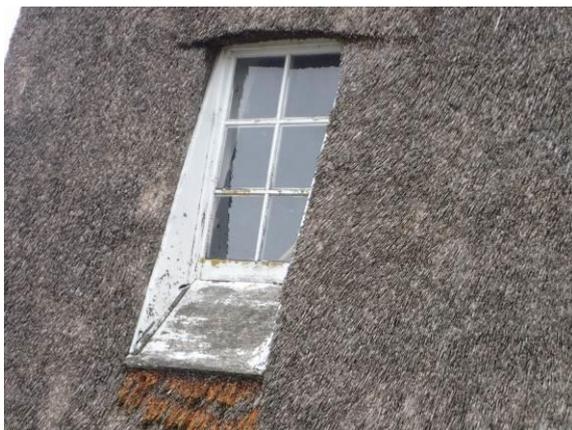
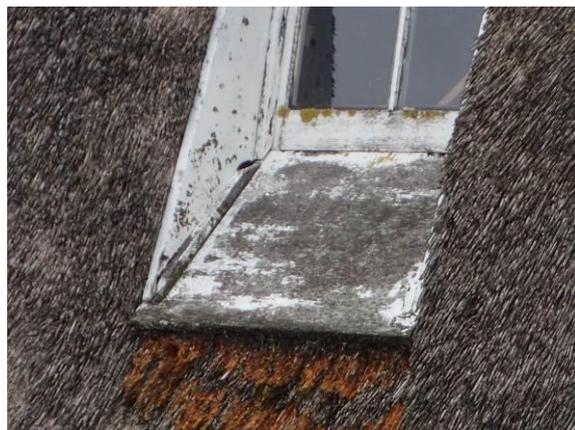
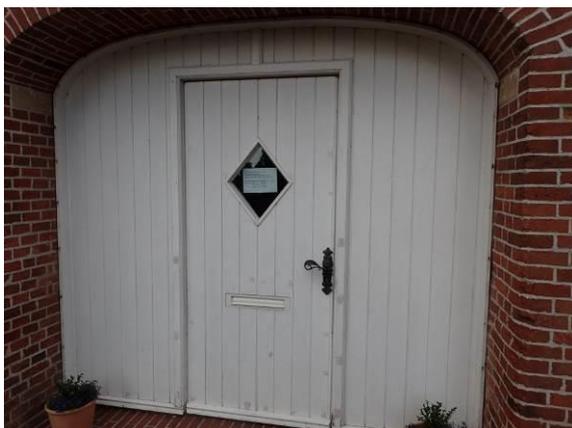
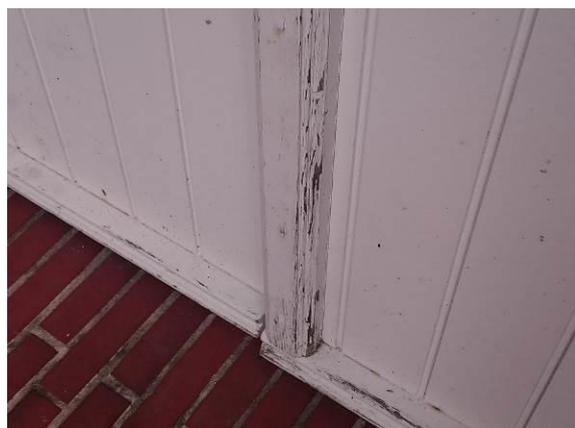
Die folgenden Fenster/Türen weisen Beschichtungsschäden auf:

- An allen Fenstern und Türen der Mühle sowie vereinzelter Fenster der Teestube in unterschiedlichen Intensitäten.
- An den Fenstern im hölzernen Achtkant der Mühle sind vereinzelt auch die Kittfälze geschädigt.

Bei eindringender Feuchtigkeit über die Fehlstellen der Beschichtung oder im Leinölkitt kann es zu Folgeschäden, wie z. B. einem Befall durch holzerstörende Pilze an den Holzteilen kommen. Daher wird empfohlen, ständig auf einen intakten Kittfalz sowie Anstrich der Fenster zu achten.

- **Bei geringen Mängeln: Wartungsanstrich aufbringen.**
- **Bei starken Beschichtungsschäden: Neubeschichtung der Fenster/Türen nach folgender Empfehlung.**
- **Ggf. geschädigte Kittfalze gemäß Empfehlung überarbeiten.**
- **Vor der Überarbeitung der betroffenen Bereiche, die Hölzer auf Fäulnisschäden überprüfen und ggf. instand setzen.**

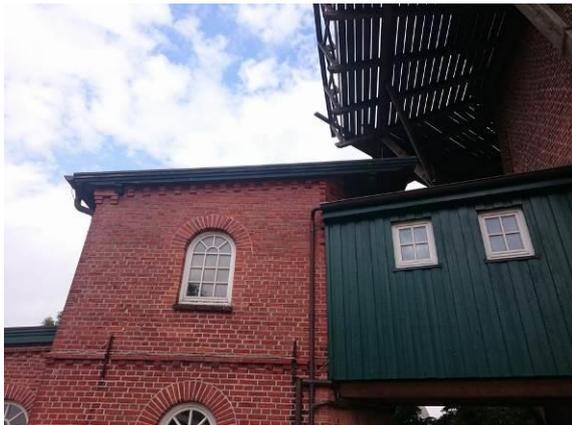
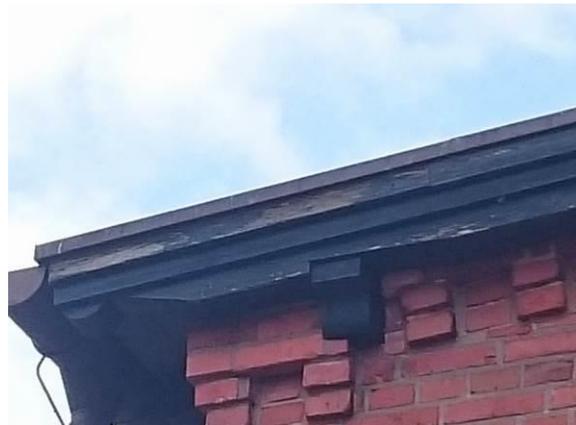
Dachabschluss an der Teestube

An folgenden Fenstern weist die Beschichtung Risse und Abplatzungen auf:

Die nicht fest haftende Altbeschichtung mechanisch, z.B. mit Ziehklingen, entfernen. Eventuelle Schäden an der Holzsubstanz durch Holzschädlinge sollten entfernt und durch eine tischlermäßige Überarbeitung ergänzt werden. Auf Spachtelmassen sollte hier möglichst verzichtet werden.

Die fest haftenden Teile des Anstrichs sowie die geschädigten Holzoberflächen werden gut angeschliffen (Vergrauung entfernen). Hierbei ist zu beachten, dass die Bauteilkanten mindestens 2 mm abgerundet werden, um eine gleichmäßige Beschichtungsdicke auf den Bauteilen zu gewährleisten.

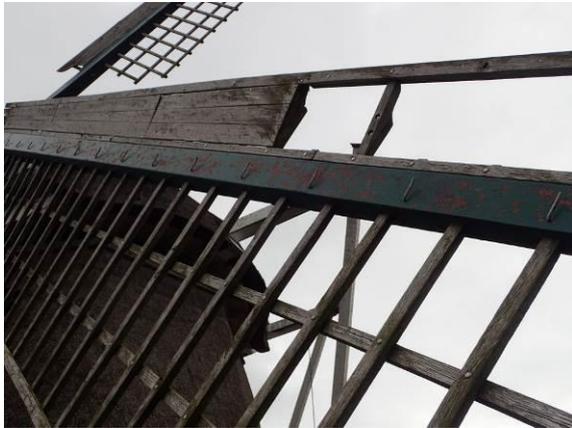
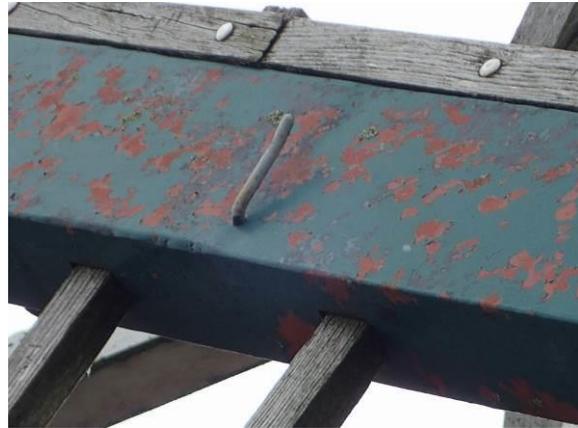
Flügel der Mühle

An folgenden Beschichtungen sind Mängel vorhanden:

Durch stetige Bewitterung des Beschichtungssystems (z. B. UV-Einstrahlung) versprödet der Anstrich (Abbau des Bindemittels). Die starken Schäden an der Beschichtung verursachen eine ausgeprägte Korrosion, welche zu einer Verminderung der Lebensdauer des Bauteils führen kann. Die Volumenvergrößerung bei der Korrosion kann außerdem zu Schäden im Mauerwerk führen.

- **Betroffene Bauteile entrost.**
- **Ggf. geschädigte Bereiche vor der Beschichtung instand setzen.**
- **Metallbauteile mit einem geeigneten Beschichtungssystem.**

Lose Beschichtungen und Rost sollten mechanisch entfernt werden. Hierzu kann man z. B. Drahtbürsten und Schleifpapier verwenden. Die intakten Bereiche der Beschichtung sollten gereinigt und ebenfalls angeschliffen werden.

Auf die metallstichtigen Bereiche wird ein Korrosionsschutz aufgetragen. Anschließend erfolgen eine Zwischen- und die Endbeschichtung auf dem ganzen Bauteil. Um eine ausreichende Haftung gewährleisten zu können, sollte jede Beschichtung nach dem Trocknen und vor dem nächsten Anstrich angeschliffen werden.

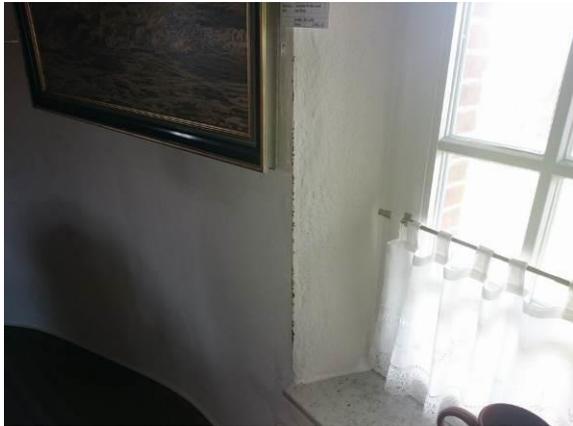
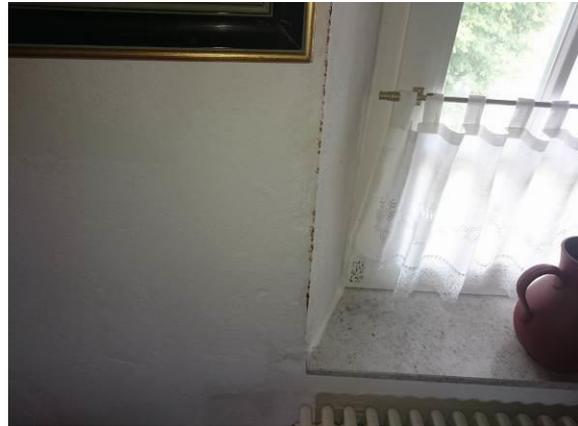
Korrosion an der Putzschiene der Fensterlaibung

In folgenden Bereichen sind die metallenen Putzschienen korrodiert:

Die Korrosion der Putzschienen wird durch die Mauerwerksfeuchte sowie die in den Wänden vorhandenen Salze verursacht. Durch die Volumenvergrößerung des Metalls im Zuge der Korrosion kann es zu Schädigungen an dem Putzmörtel und der Beschichtung in den betroffenen Bereichen, in Form von Verfärbungen, Rissen oder Abplatzungen kommen.

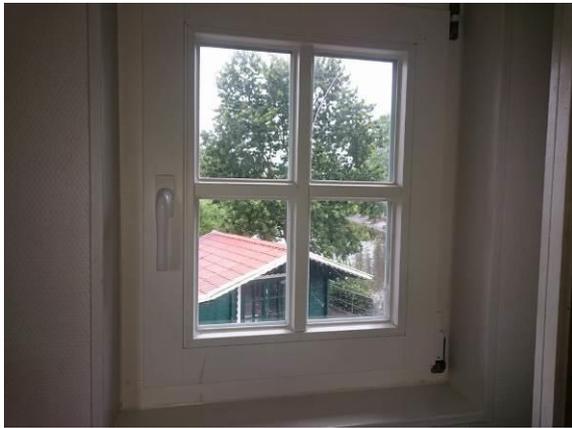
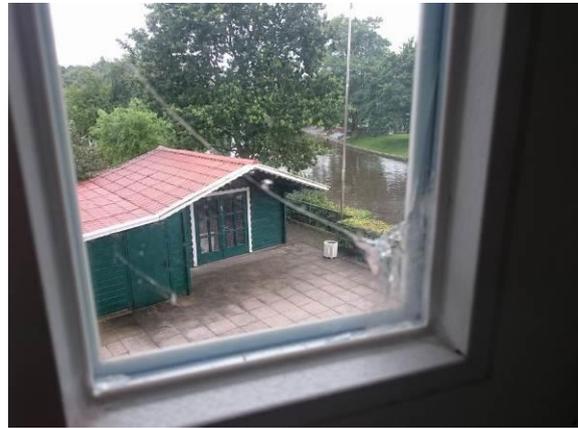
Fenster im Verbindungsbau

Folgende Glasscheiben sind gebrochen:

Durch diese fehlenden bzw. geschädigten Scheiben kommt es zu einem vermehrten Wassereintritt in das Gebäude.

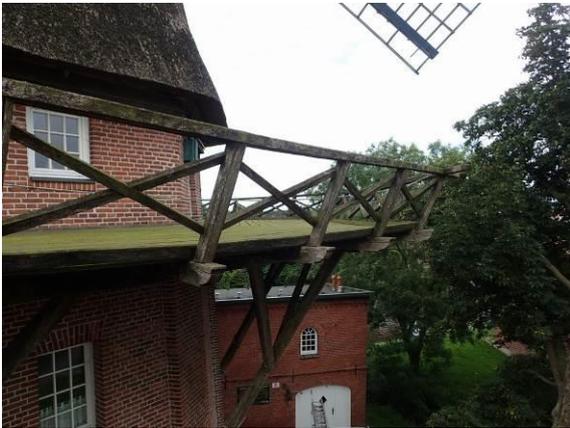
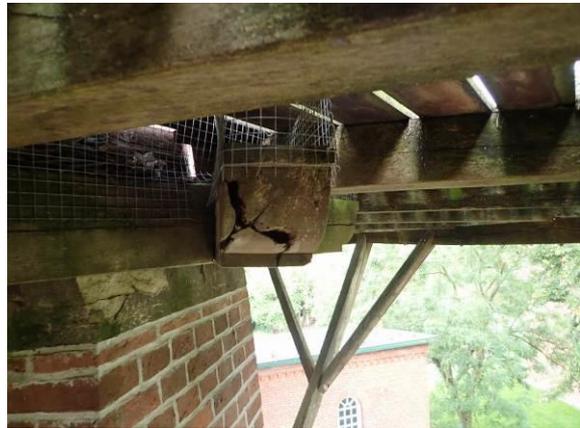
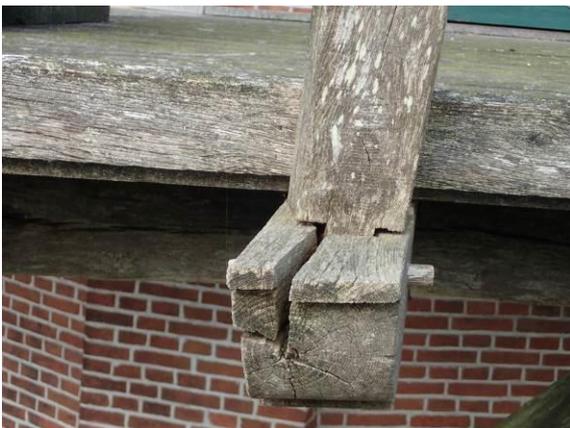
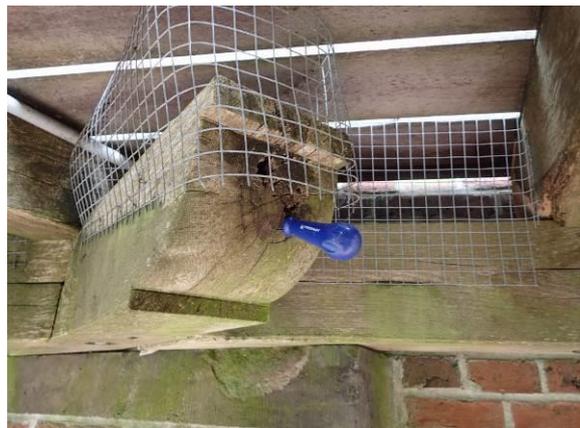
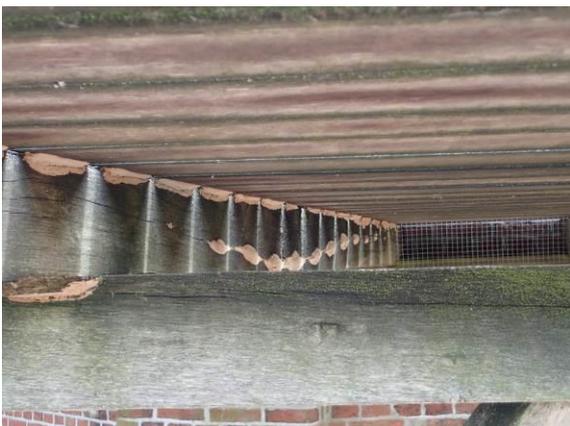
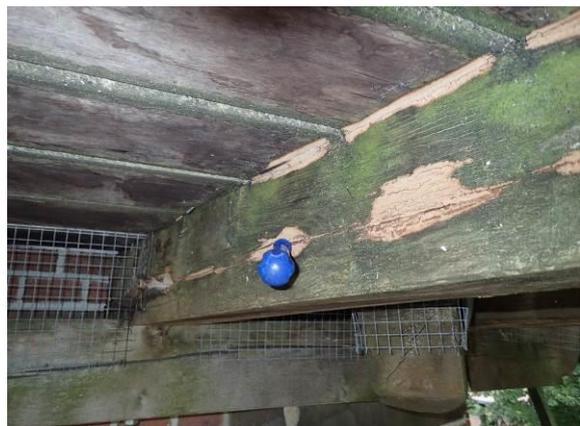
Kernfäule am inneren Balkenkranz

Aufspaltung an der Verbindung von Mantje zu Ligger

Holzfaule Pilz an der Unterseite der Galerie

An folgenden Bereichen der Galerie zeigen sich Schädigungen:

Durch die exponierte Lage der Galerie kommt es im Laufe der Zeit zu witterungsbedingten Schäden bzw. zu konstruktiv bedingten Schäden an den Konstruktionshölzern. Durch die Schädigungen kann die Verkehrssicherheit der Galerie gefährdet sein.

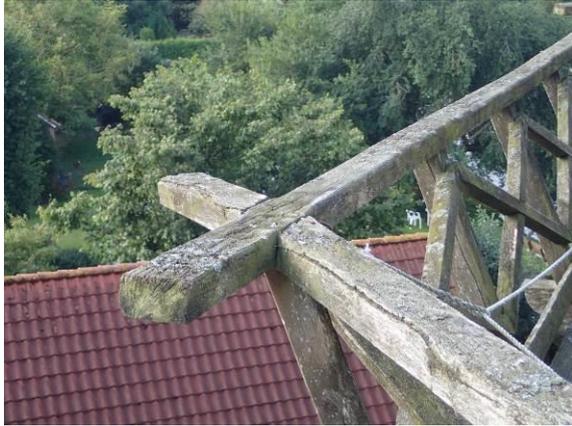
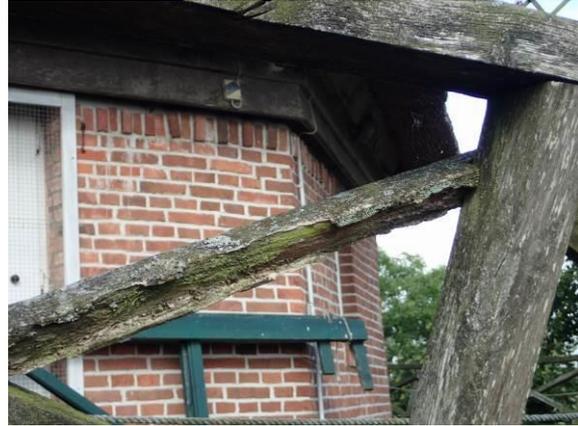
Brüstung der Galerie

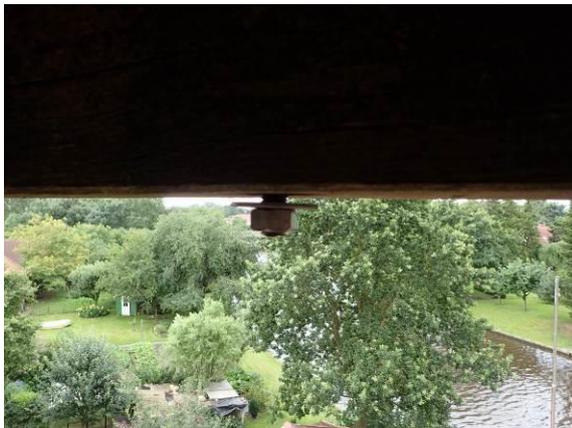
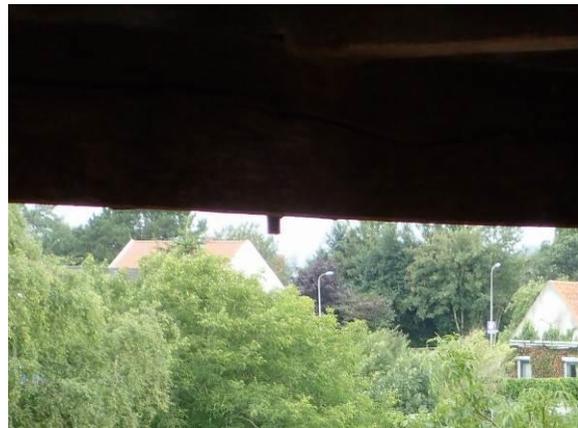
Gelöster Verschraubung am äußeren Balkenkranz

Fehlende Kontermutter am äußeren Balkenkranz

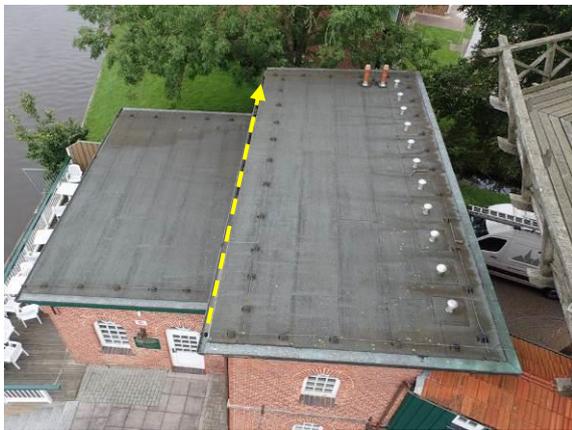
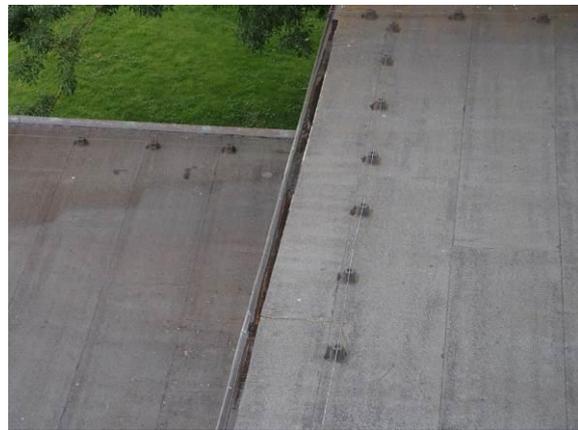
Gegengefälle in der Regenrinne der Teestube

Detailbild stehendes Wasser in der Regenrinne

In folgenden Bereichen des Gebäudes ist das Gefälle der Regenrinnen gegenläufig, unregelmäßig bzw. nicht vorhanden:

- ⇒ **Empfohlene mittelfristige Maßnahme** **M**
- **Herstellen eines ordnungsgemäßen Gefälles bei der Regenrinne.**

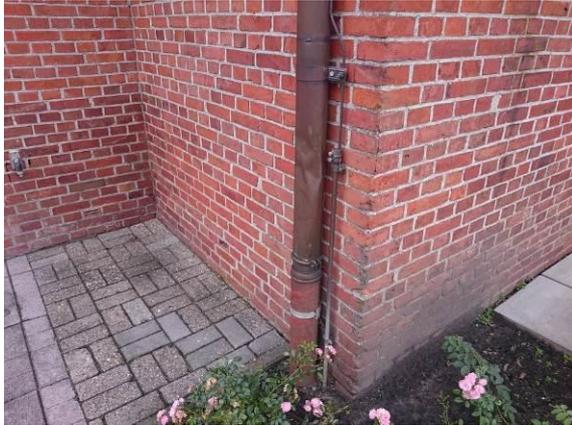
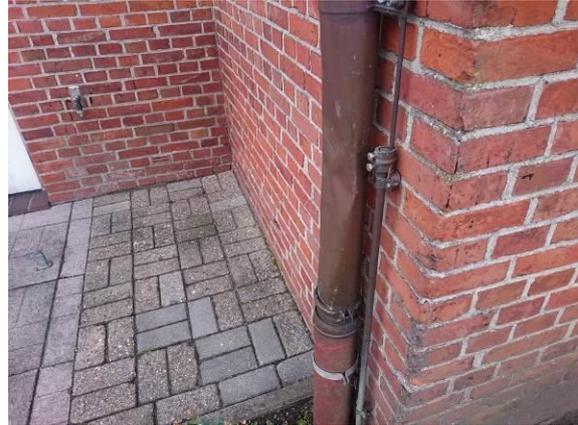
Verbeultes Fallrohr

An folgendem Fallrohr ist der Ablauf des Regenwassers gestört:

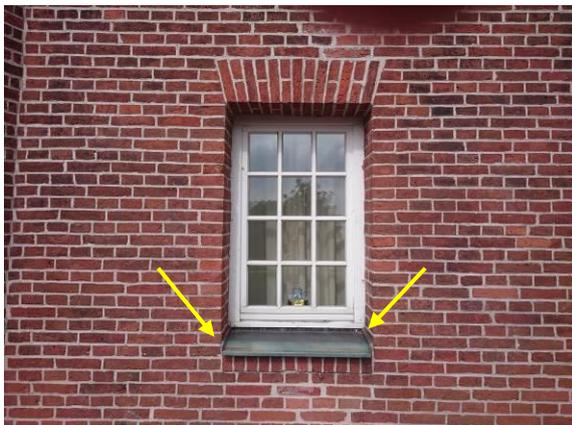
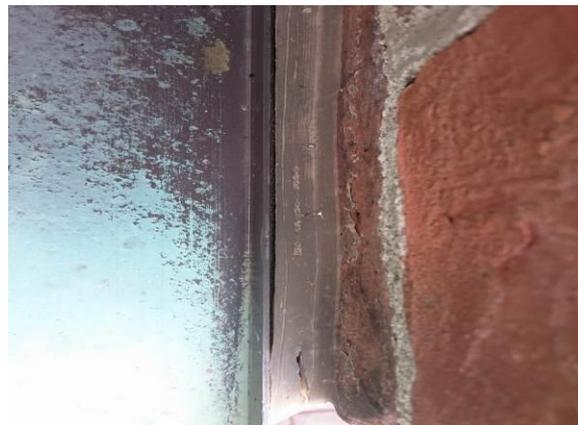
Ansicht Außenfensterbank am steinernen Achtkant

An folgenden Bereichen der Übergänge ist die dauerelastische Fugenmasse gelöst:

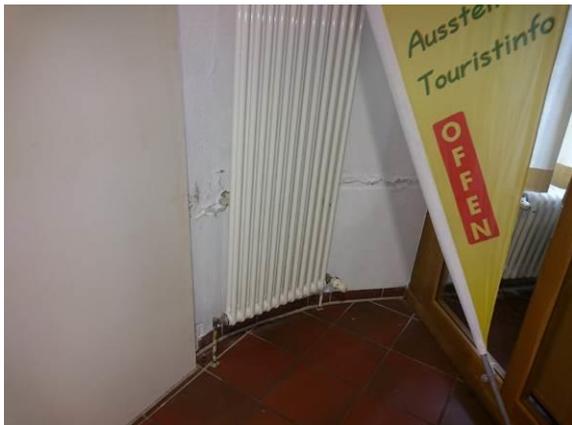
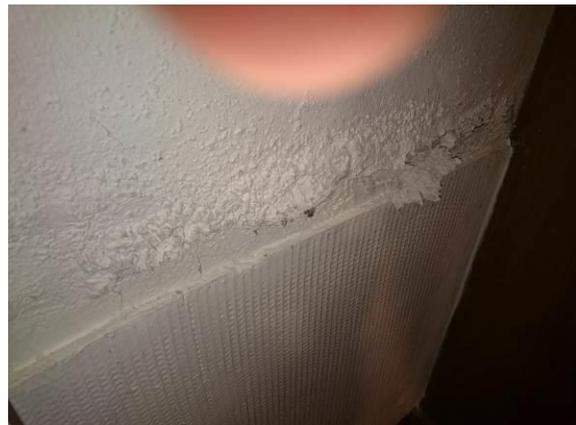
Detailbild Ausblühungen

In folgenden Bereichen treten Salzausblühungen an den Wänden auf:

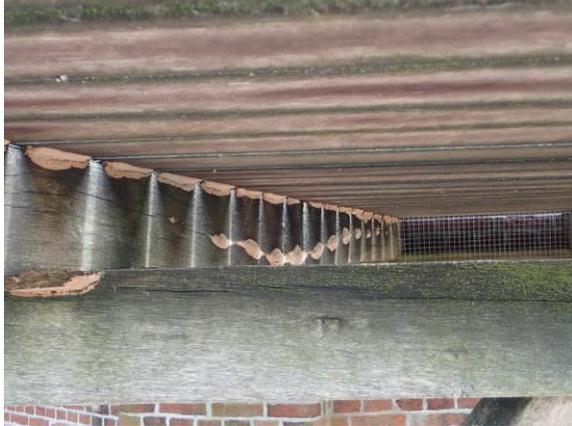
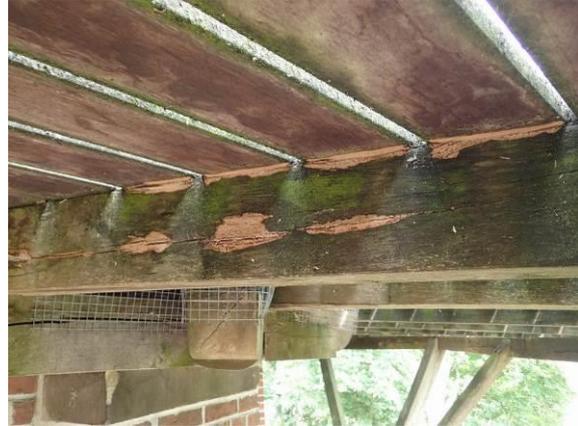
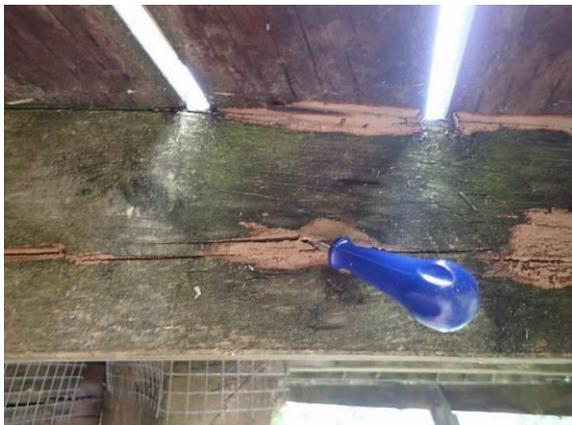
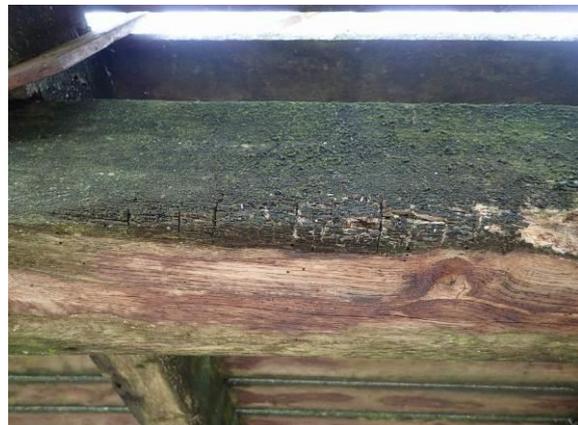
Pilzbefall an der Unterseite der Galerie

Detailbild Holzfäulepilz

Detailbild Substanzschädigung

Detailbild Würfelbruch

Folgende Spuren eines Pilzes sind zu finden:
